# 중층 전통 목조건축 마곡사 대웅보전의 수직하중에 대한 구조성능 평가

Evaluation of Structural Performance of Multi-tiered Roof Korean Traditional Timber Building Daeungbojeon Hall of Magoksa Temple Under Vertical Load

This paper assesses the structural performance of the Daeungbojeon Hall of Magoksa in Gongju, a representative multi-tiered roof traditional timber structure from the Joseon Dynasty, under vertical loads. Employing midas Gen, a structural analysis software, we developed a three-dimensional analysis model closely resembling the actual structure. Static analysis was employed to evaluate the safety and serviceability of the main vertical and horizontal members under vertical loads. While all members met the safety and serviceability criteria, structural weaknesses were identified in the Daelyang of the lower floor, particularly as a transitional beam, necessitating improvement. For the evaluation of dynamic behavior characteristics, eigenvalue analysis was conducted, assuming a relative rotational stiffness of 5% at the main joints. The natural period was determined to be 1.105 seconds, placing it within the category of a Hanok of similar size. The first mode manifested as a translational movement

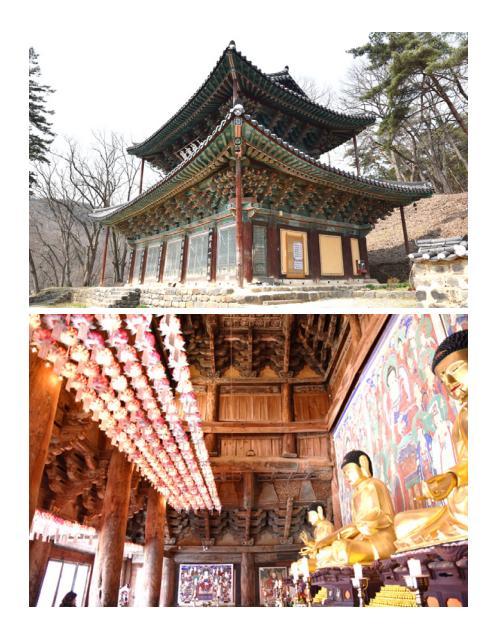
대웅보전은 Fig. 1에서 보는 바와 같이 다포양식의 팔작지 붕 구조이고, 규모는 하층이 정면 5칸, 측면 4칸, 상층이 정면 3 칸, 측면 3칸이며, 외관상으로는 2층 형태이지만 내부는 하나 의 공간으로 된 중층 형식이다. 가운데 석가모니불을 중심으 로 좌우에 약사여래불과 아미타불을 모시고 있다. 대웅보전은 목조건축의 아름다운 조형미와 함께 조선 중기 이후의 건축양 식을 잘 보이고 있다.

Fig. 1 Exterior and interior of Magoksa Daeungbojeon

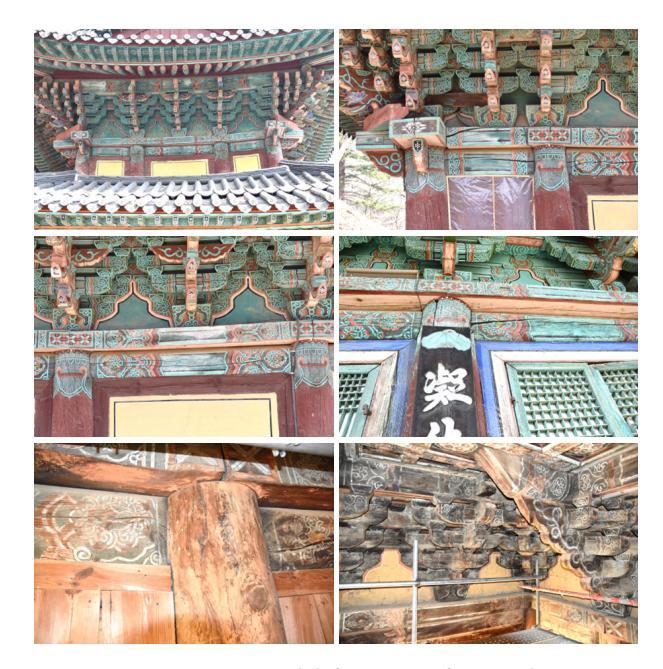
본 연구에서는 조선시대의 대표적인 중층 목조 건축물인 마 곡사 대웅보전의 구조성능을 검토하고 구조적인 특성을 평가 하고자 한다. 마곡사 대웅보전은 1986년의 전면 해체수리 이 후 30년 이상 경과하여 Fig. 2와 같이 주요 구조부재의 부후 및 변형이 상당히 진행되어 구조성능에 대한 평가가 필요한 상황 이다. 본 연구는 마곡사 대웅보전에 대한 저자의 연구보고서 (Gongju City, 2017)를 바탕으로 하였으며, 해체수리보고서와 현장조사를 통해 마곡사 대웅보전의 지붕하중을 산정하고 3 차원 구조해석 소프트웨어인 midas Gen(Midas Gen Ver.890, 2020)으로 해석모델을 구축하였다. 해석모델 구축시 구조적 등가성을 최대한 유지하였다. 구축된 해석모델을 바탕으로 수 직하중에 대한 정적해석을 수행하여 기둥, 대량, 창방, 평방과 같은 주요 부재의 안전성과 사용성을 평가하고, 이후 고유치 해석을 수행하여 기본적인 동적특성을 평가하였다. 해당 결과 는 마곡사 대웅보전의 구조적 취약부위 분석 및 보수보강에 활 용될 수 있을 것이라 기대된다.

Fig. 2 Deterioration and deformation of Daeungbojeon

사, 1986년의 전면 해체수리, 1993년의 산자 이상 해체 및 부식 재 교체와 번와 보수, 2001년의 번와공사, 2010년의 하층 지붕 해체 및 연목보수공사 등 상당히 많은 수리가 있었다. 특히, 1984년에는 지붕이 심하게 퇴락되고, 상층 추녀를 받치는 서 북쪽 활주가 부러진 채 1년 동안 방치되어 상층 지붕이 기울어 져 붕괴위기가 있어 1986년의 전면 해체수리가 있었다.

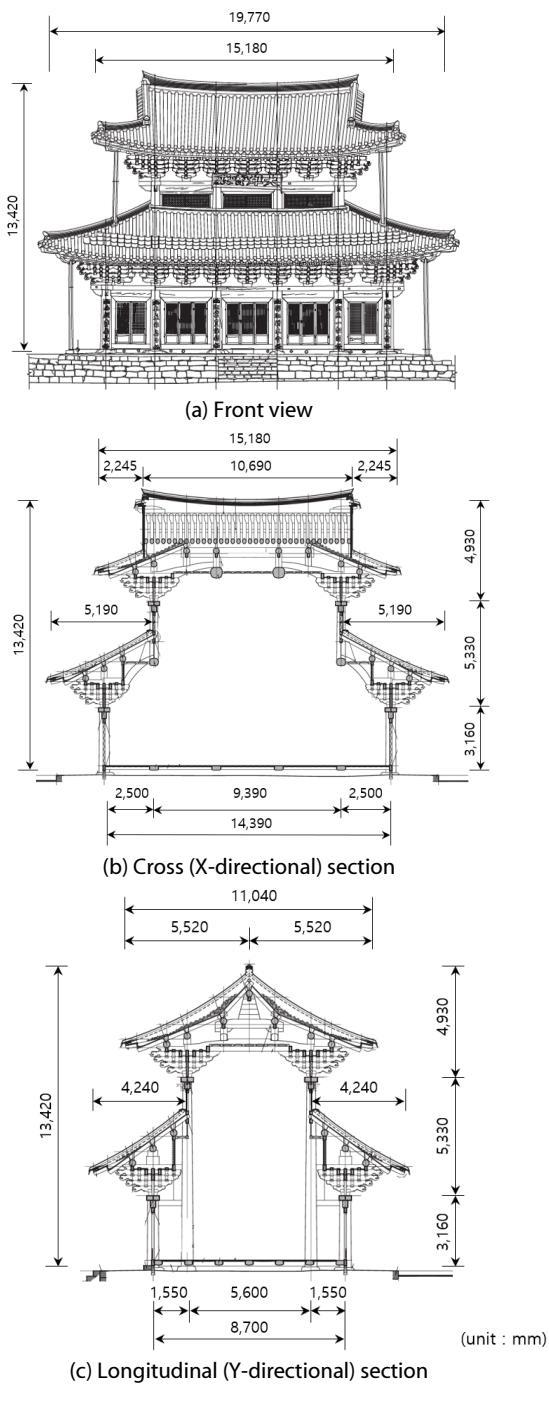
마곡사 대응보전은 Fig. 3 및 Fig. 4와 같이 하층 기둥까지의 높이는 3.16m, 상층 기둥까지의 높이는 8.49m, 용마루까지의 전체 높이는 13.42m이다. 상층 지붕의 가로, 세로 길이는 각각 15.18m, 11.04m, 하층 지붕의 가로, 세로 길이는 각각 19.77m, 14.08m이며, 하층 평면의 가로, 세로 길이는 각각 14.39m, 8.70m이다. Fig. 4에 기둥 유형별로 하층 평주(Type A), 하층 우주(Type B), 평고주(Type C), 귀고주(Type D), 상층 평주

Fig. 3 Elevation and section (unit : mm)

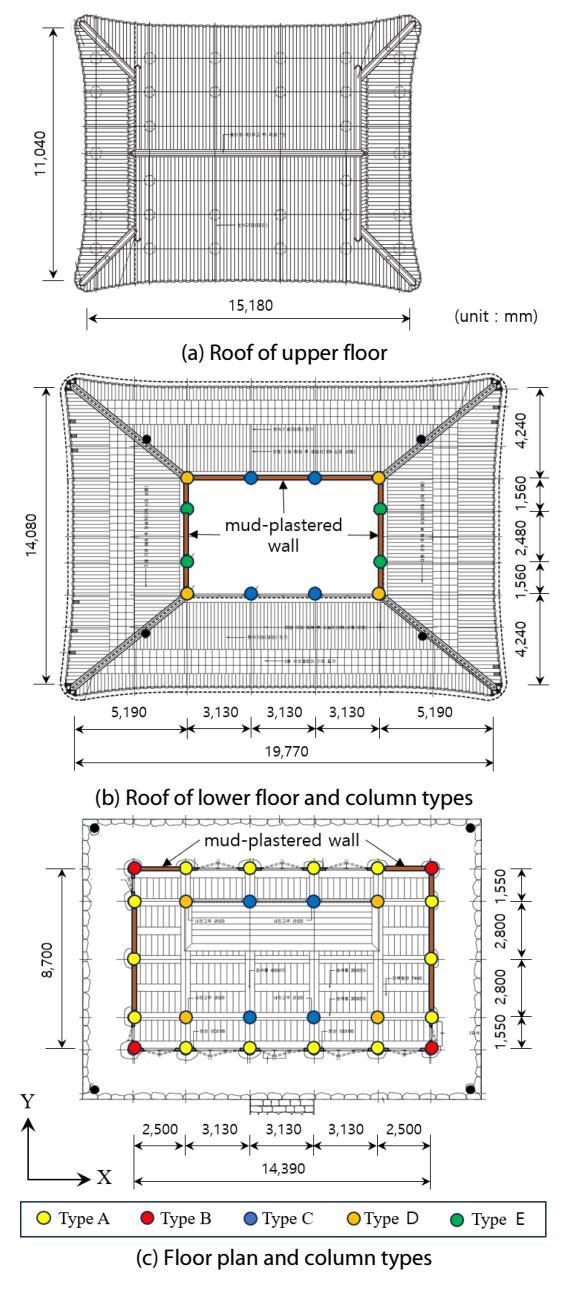
(Type E)를 나타내었다.

Fig. 4 Plan and column location (unit : mm)

함으로써 전체 해석모델의 안정성을 확보하였다. Fig. 4(b), (c) 와 같이 상층과 하층의 일부 외벽은 전통적인 흙벽으로 되어 있고, 흙벽의 강성은 미소하다고 알려져 있으나 정확한 강성 을확인하기 어려워 해석모델에는 반영하지 못한 한계가 있다. Fig. 5(a)는 전체 해석모델이고, Fig. 5(b)와 (c)는 각각 상층 및 하층 지붕을 올려다본 골조 모습이며, Fig. 5(d)와 (e)는 각각 가운데 어칸의 횡방향 및 종방향 단면의 골조이다.

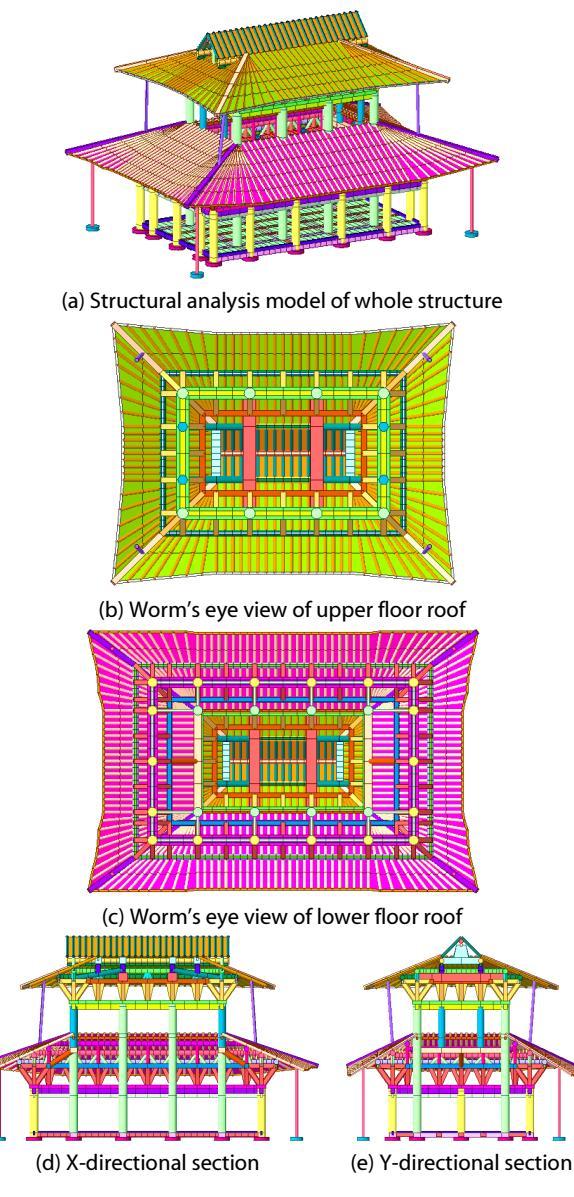
Fig. 5는 구조해석 소프트웨어 midas Gen으로 구축한 해석 모델이다. 해석모델 구축시 전통목구조의 가구구성 방식을 최 대한 반영하였다. 부재간의 접합은 수직하중에 대한 보수적인 성능검토를 위해 힌지접합으로 고려하였고, 첨차와 살미 등으 로 복잡하게 구성된 공포는 등가 트러스모델로 구축하였다. 지붕의 개판과 마루 청판은 판요소로 모델링하고 각 절점은 힌 지로 처리하여 지붕과 바닥이 semi-rigid 격막으로 거동하게

Fig. 5 Structural analysis model of Daeungbojeon

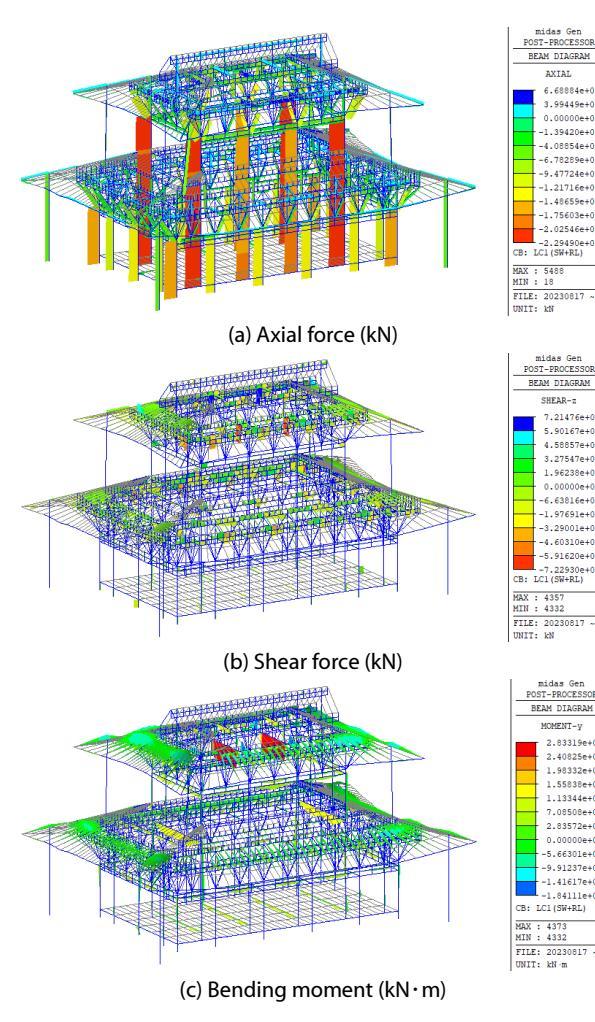
Fig. 6은 위험하중조합에 대한 대응보전의 부재력도이며, 전통목구조의 접합 및 지지조건에 따라 예상되는 경향을 보이 고 있다. Fig. 7과 Table 3에서 기둥의 축응력을 검토하였다. 최 대축응력은 귀고주(Type D)에서 1.081MPa이며, 고정하중에 대한 하중기간계수 0.9 및 기둥안정계수 등의 보정계수를 반 영한 설계허용축응력에 대한 응력비는 0.297이다. 상층평주 (Type E)는 응력비가 0.023으로 축하중이 미미한 것으로 나타 났다. Fig. 8(a), (b)는 상층과 하층 지붕에서 기둥을 결속시키 고 포를 받치는 주요 수평부재인 창방과 평방의 휨모멘트도이 고, Fig 8(c), (d)는 각각 상층과 하층 대량의 휨모멘트도이다. Table 4, 5에서 주요 수평부재의 휨응력과 전단응력을 검토하 였다. 하중기간계수 및 보안정계수 등의 보정계수를 반영한 설계허용응력에 대한 응력비는 상층창방에서 최대휨응력비 0.314, 상층대량에서 최대전단응력비 0.350으로 모두 허용범 위 이내이다.

Fig. 6 Member forces of overall structure

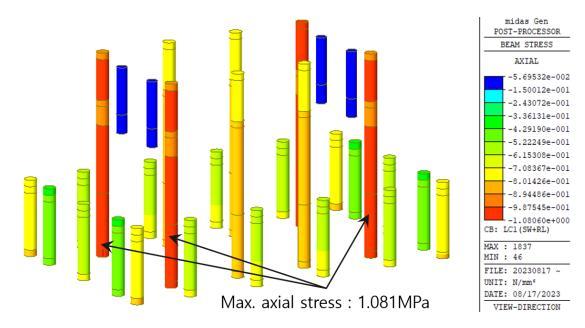
Fig. 7 Axial stress of columns (MPa)

구조성능 중 주요 수직부재의 안전성 평가결과로 기둥의 최 대 축응력비는 귀고주에서 0.297로 안전측에 속하였다. 주요 수평부재의 안전성 평가결과로 최대 휨응력비는 상층창방에 서 0.314, 최대 전단응력비는 상층대량에서 0.350으로 모두 허 용범위 내에 들었다.

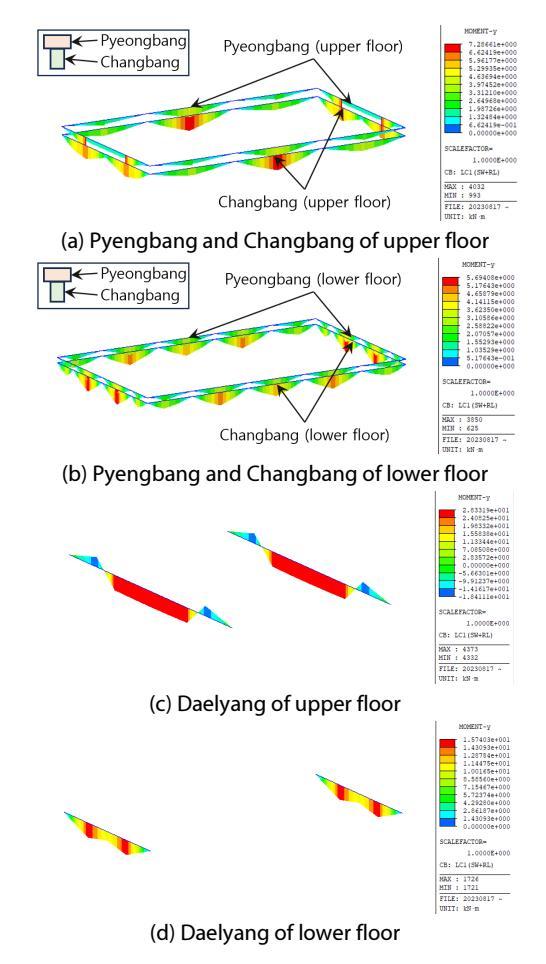
Fig. 8 Bending moment of main members (kN·m)

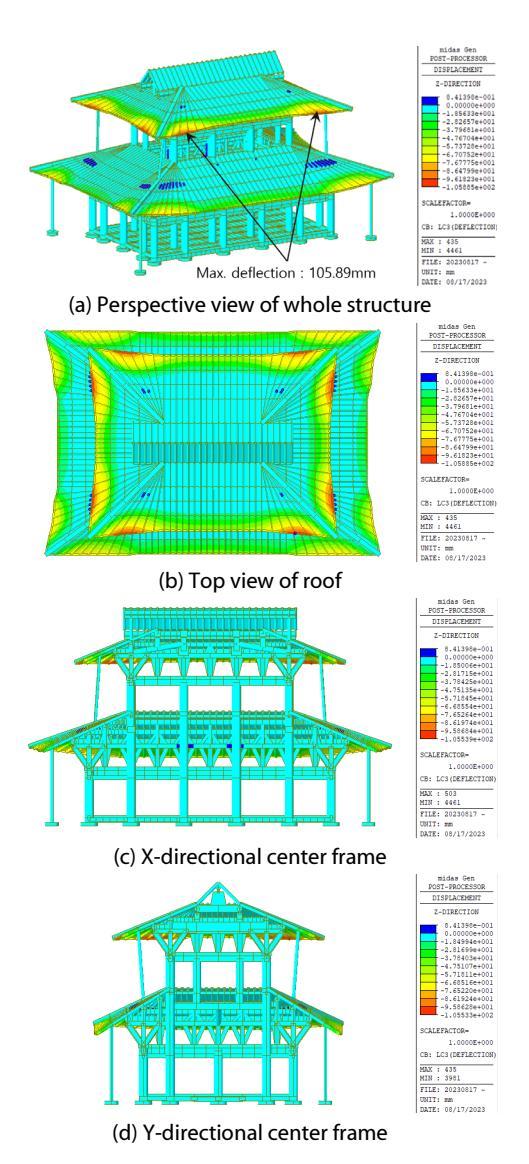
사용성은 장기 및 단기설계하중을 모두 고려한 처짐으로 검 토하였다. 장기처짐계수는 미건조 제재목에 해당하는 2.0을 적용하였다. 최종처짐은 "장기설계하중 처짐 × 2 + 단기설계 하중 처짐"으로 산정하였다. Fig. 9는 건물 전체 및 단면의 수 직방향 변형모습이다. 최대 처짐은 상충 추녀 옆 선자연 부근 에서 105.89mm로 나타났다. 이는 기둥의 축변형 및 도리와 서 까래의 처짐 등이 누적된 것으로, 육안으로는 주위 부재에 대 한 상대처짐이 보이므로 인지하기는 쉽지 않다.

Fig. 9 Overall deflected shape under long-term vertical load (mm)

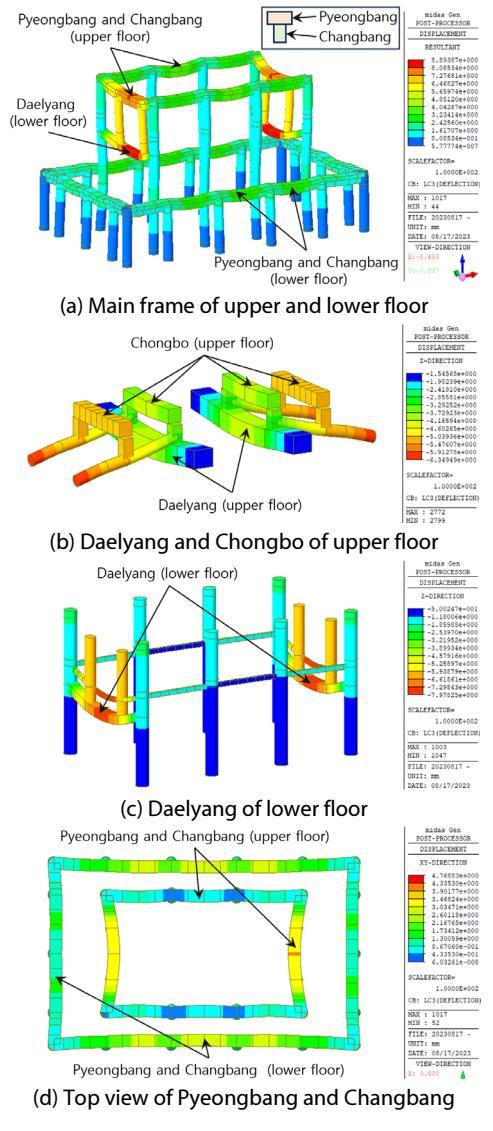
Fig. 10은 주요 골조의 변형 모습으로 상하층 평방과 창방 및 대량의 변형을 자세히 확인할 수 있다. 특히 Fig. 10(c)에서 하층대량의 처짐이 크게 나타난 것과 Fig. 10(d)에서 평방과 창 방이 건물 내부로 쏠리는 변형을 볼 수 있다. 이는 건물의 실제 변형과도 유사한 것으로, 해석모델이 실제 건물을 잘 묘사하 고 있는 것을 확인할 수 있다. Table 6은 주요 부재의 처짐 검토 결과이다. 부재의 처짐은 해석으로 산출된 절대처짐에서 부재 양단의 평균처짐을 뺀 상대처짐으로 평가하였고, 허용처짐은 부재길이 1/240로 하였다. 창방과 평방은 수평겹침부재로서 하중은 각각의 강성에 비례하여 분담하지만 처짐은 동일하다. 창방과 평방처럼 이름과 단면이 동일하지만 위치에 따라 길이 가 다른 경우 가장 불리한 부재를 기준으로 평가하였다. 처짐 비는 하층대량에서 0.266으로 최대이고, 나머지 부재는 0.2 이 하로 충분한 여유가 있다.

Fig. 10 Detailed deflection of main frames under long-term vertical load (mm)

구조성능 중 사용성은 주요 수평부재의 처짐으로 평가하였 다. 가장 큰 처짐비는 하층대량에서 0.266이고 나머지 부재는 0.2 이하로 여유가 많았다. 마곡사 대웅보전의 하층대량은 그 위에 상층의 평주 2개가 놓여 있어 전이보와 같은 역할을 한다. 이에 따라 하층대량은 부재력과 처짐이 커서 구조적 취약부위

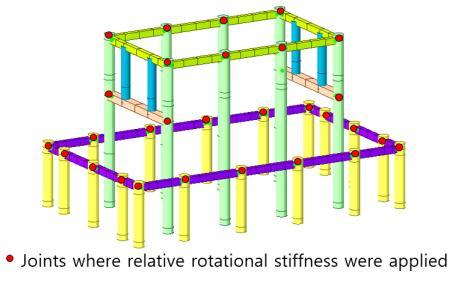
대웅보전의 동적특성 분석을 위한 고유치해석시 고정하중 은 Table 7과 같이 질량으로 변환하였다. Fig. 11과 같이 횡강

Fig. 11 Joints of rotational stiffness were applied

성을 주로 발휘하는 기둥과 창방 및 대량과의 접합부에는 기존 연구를 참고하여 5%의 상대회전강성을 부여하였다(Kim, 2015). 주요 저차모드의 형상 및 각 모드별 주기와 질량참여율은 Fig. 12 및 Table 8과 같다. 1차 모드는 Y방향 병진운동, 2차모드는 수직축에 대한 회전, 3차모드는 X방향 병진운동으로 나타났 다. 고유주기는 1.105초이며, 비슷한 규모의 전통목구조 범위 에 속하지만 약간 긴 편이다(Kim et al., 2016). 고유주기가 다 소 길며 질량참여율이 각 방향별로 명확히 구분된 것은 해석모 델에 흙벽을 반영하지 않은 것과 접합부 강성 차이에 의한 것 으로 사료된다. 이와 같은 본 연구의 한계를 극복하고자 추후 현장진동실험으로 흙벽과 접합부의 강성을 보다 명확히 평가 하여 반영하고자 한다.

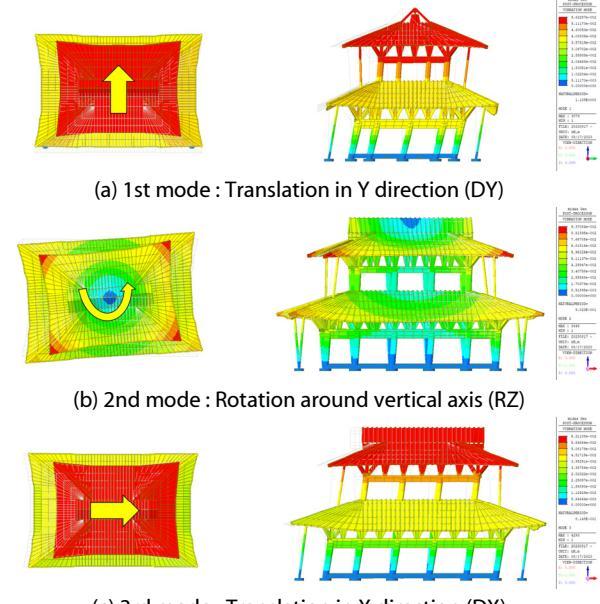
(c) 3rd mode : Translation in X direction (DX)

Fig. 12 Main vibration mode shapes

고유치해석으로 평가한 동적특성으로, 고유주기는 1.105초 로 비슷한 규모의 전통목구조 범위에 속하지만 다소 긴 편이 다. 이는 흙벽을 고려하지 않은 것과 접합부 강성 차이에 의한 것으로 사료된다. 1차 모드는 Y방향 병진운동, 2차모드는 수 직축에 대한 회전, 3차모드는 X방향 병진운동으로 나타났다.
